**ชื่อสิ่งประดิษฐ์**                      Emergency gown งานอุบัติเหตุและฉุกเฉิน โรงพยาบาลพนัสนิคม  
**ชื่อผู้นำเสนอ**                        นางสาวอัญชลีกร เบญจพรรณ    เจ้าพนักงานสาธารณสุข (เวชกิจฉุกเฉิน)  
**สถานที่ติดต่อกลับ**                หน่วยงาน อุบัติเหตุและฉุกเฉิน รพ. พนัสนิคม โทร.038-460333 ต่อ 1111  
**บทนำ**

**วิธีการพัฒนาสิ่งประดิษฐ์**                      ขั้นตอนการจัดทำ Emergency gown (ต้นแบบ)

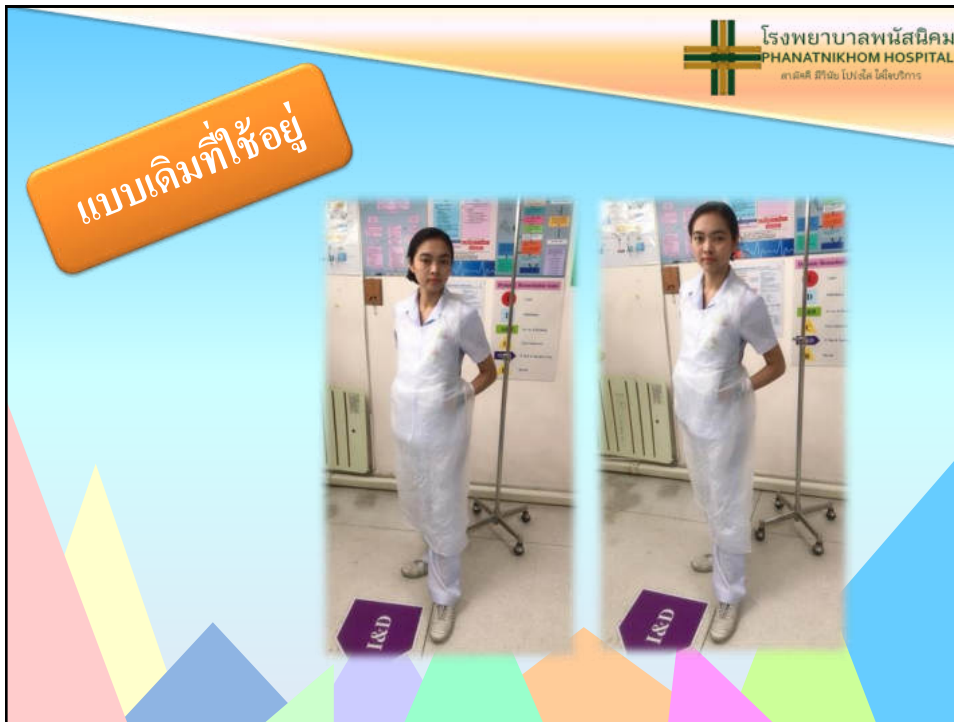
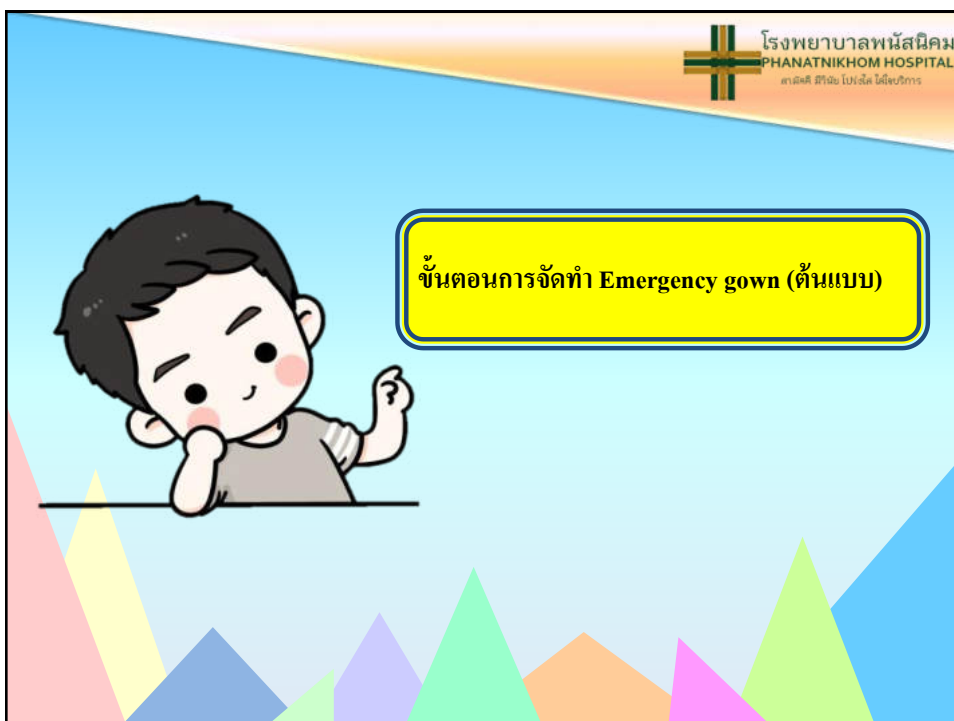
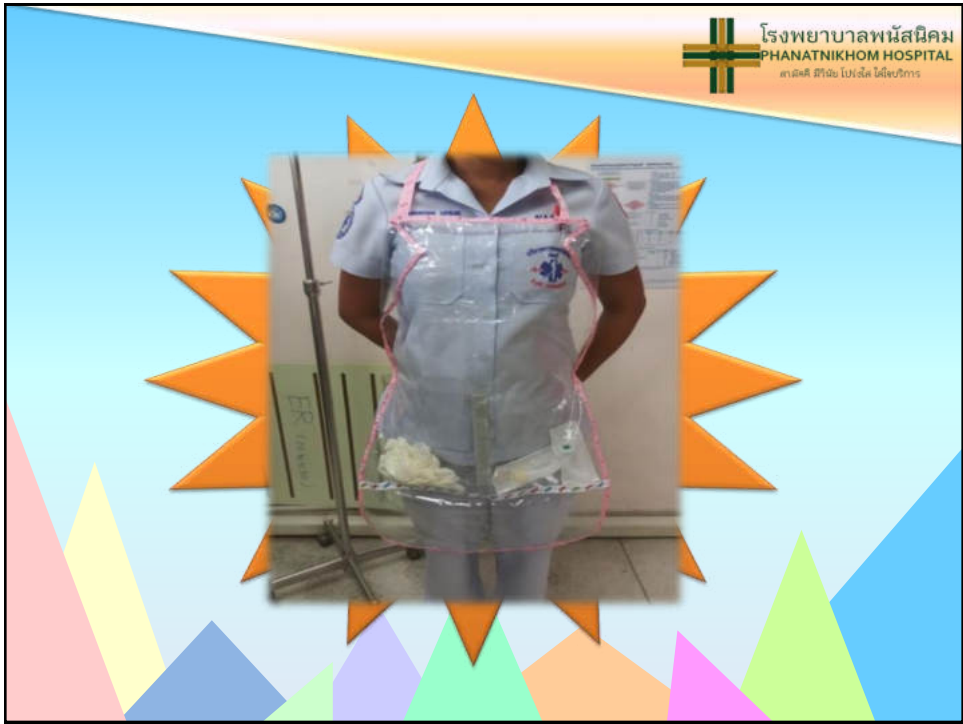
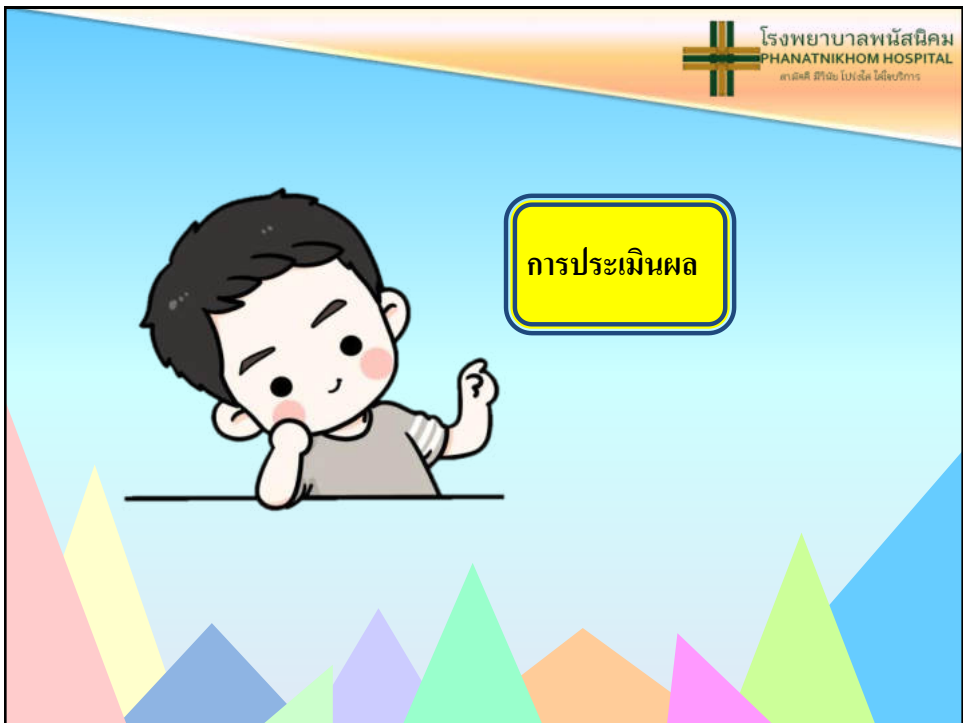
1. ความยาวของชุดไม่คลุมขาแกงทั้งหมด ทำให้ไม่สามารถป้องกันกรณีที่สารคัดหลั่งกระเด็นต่ำกว่าเข่า
2. เจ้าหน้าที่ไม่ได้สวมใส่ เสื้อ ที่มีแถบสะท้อนแสงออกไปปฏิบัติงานทุกครั้ง และแถบที่ติดไว้ในชุดต้นแบบเห็นไม่ชัดเจน
3. แผนในการปรับปรุง
  1. เพิ่มความยาวของ Emergency gown ให้คลุมขาแกง
  2. ตัดให้มีขนาด S.M.L. ให้เจ้าหน้าที่สามารถสวมขณะปฏิบัติงานได้อย่างเหมาะสม
  3. ใช้ผ้าหรือแถบสะท้อนแสงเย็บแทนริบบิ้น เพื่อให้เห็นชัดเจนทางด้านหน้า

1. ความยาวของชุดไม่คลุมขาทางแกงทั้งหมด ทำให้ไม่สามารถป้องกันกรณีที่สารคัดหลั่งกระเด็นต่ำกว่าเข้า ยังพบสารคัดหลั่งกระเด็นติดทางแกงเจ้าหน้าที่
2. แถบสะท้อนแสงเห็นไม่ชัดเจน
3. ผลการประเมินความพึงพอใจของเจ้าหน้าที่อยู่ในระดับมาก เรียงตามลำดับค่าเฉลี่ยจากมากไปหาน้อย ดังนี้ ความสะดวกในการใช้งาน ไม่มีอุปสรรคในการใส่ร่วมกับชุดปฏิบัติงาน (ค่าเฉลี่ย 4.2) รองลงมา คือ ความรวดเร็วในการหยิบใช้งานในแต่ละครั้ง (ค่าเฉลี่ย 3.8) , ความปลอดภัยในเวลากลางคืน

๑. เพิ่มความยาวของ Emergency gown ให้คลุมขาทางแกง
๒. ตัดให้มีขนาด M และ L เพื่อให้เจ้าหน้าที่ที่สามารถสวมขณะปฏิบัติงานได้อย่างเหมาะสม
๓. จ้างช่างตัดเย็บให้มีความประณีต
๔. ใช้แถบผ้าสะท้อนแสงเย็บแทนริบบิ้น เพื่อให้เห็นชัดเจนทางด้านหน้า

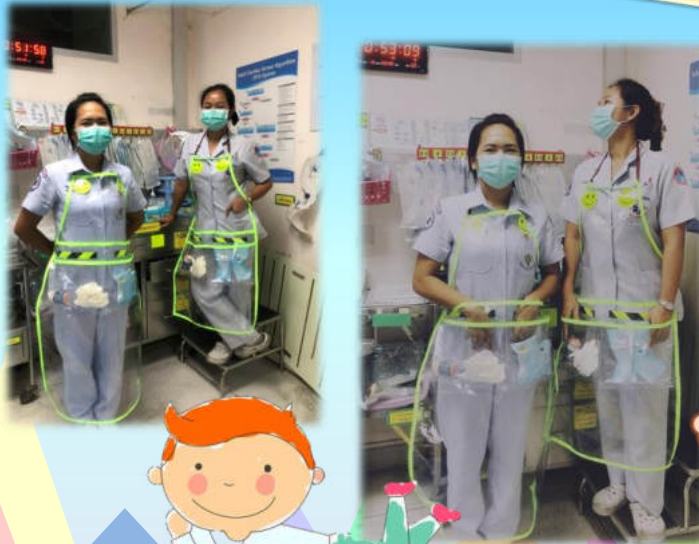
1. ความยาวของชุดยาวคลุมขาางเกงมากขึ้น ทำให้สามารถป้องกันสารคัดหลั่งที่กระเด็นต่ำกว่าเข่าได้
2. แถบสะท้อนแสง มีเพิ่มมากขึ้น ทั้งขอบชุดและบริเวณกระเป๋า
3. มี size ให้เลือกใช้ เหมาะสมกับผู้ใช้งาน
4. ชุดมีความประณีตมากขึ้น
5. ผลการประเมินความพึงพอใจจากแบบสอบถามของเจ้าหน้าที่อยู่ใน ระดับมาก

1. ความยาวของชุดยาวคลุมขาทางแกงมากขึ้น ทำให้สามารถป้องกันสารคัดหลั่งที่กระเด็นต่ำกว่าเขาได้
2. แถบสะท้อนแสง มีเพิ่มมากขึ้น ทั้งขอบชุด บริเวณกระเป๋า สายรัดด้านหลัง เพื่อให้ชัดเจนกรณีที่หันหลัง
3. มี size ให้เลือกใช้ เหมาะสมกับผู้ใช้งาน
4. ชุดมีความประณีตมากขึ้น
